**KUNNOSSAPITOTÖIHIN LIITTYVÄT  
VAARATEKIJÄT  
TIE- JA VESIRAKENNUSLAITOKSEN (TVL)  
HÄMEEN PIIRISSÄ**

**ONNETTOMUUDET JA LIIKENNEVAHINGOT KUNNOSSAPITOTÖISSÄ  
OSARAPORTTI 7**

**19.9.1989**

**VALTION TEKNILLINEN TUTKIMUSKESKUS  
Turvallisuustekniikan laboratorio**

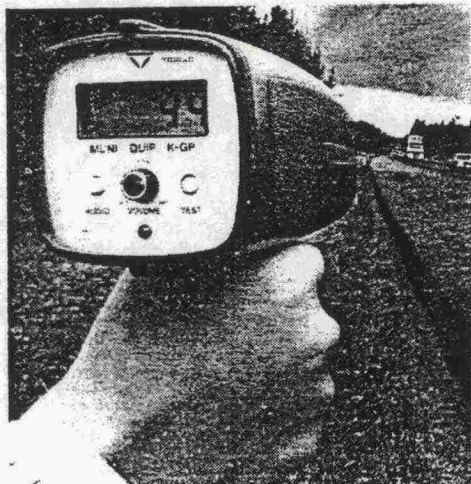
Tietyömaa ei juuri kevennä kaasujalkaa: 30 kilometrin nopeusrajoitusta noudattaa tuskin kukaan. Aamulehden tutka mittasi paljon kovempiakin lukemia kuin kuvassa näkyvä.
